# A Study on the Design Improvement Methods of a Subway Public Sign –Focused on the Seoul Metro-

**Keywords** Public Sign, Design Improvement, Subway, Questionnaire Survey, Factor Analysis

*Citation:* Lee, S. (2014). A Study on the Design Improvement Methods of a Subway Public Sign –Focused on the Seoul Metro-. *Archives of Design Research*, 27(3), 251-269

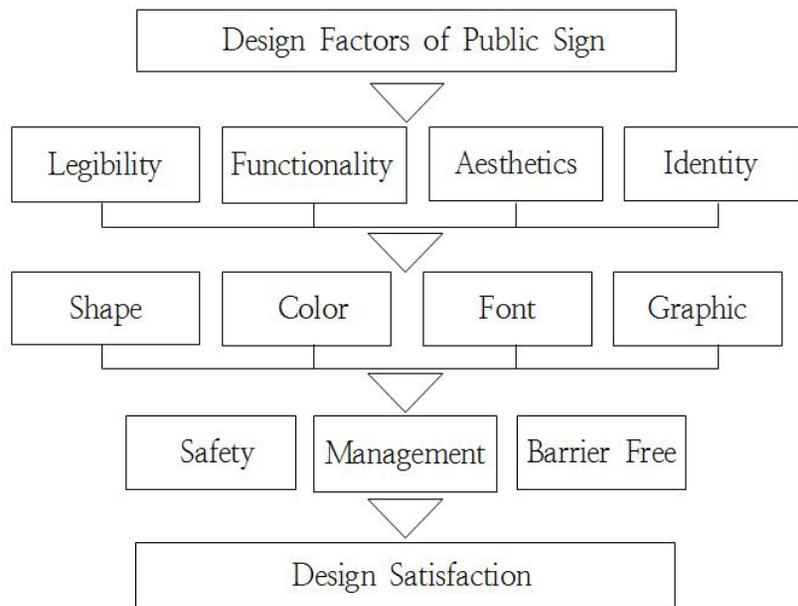
Figure 2 Research Model of Design Satisfaction

이러한 공공공간에서의 사인디자인은 모든 사람들에게 공통적으로 인지 가능한 보편성과, 처음 방문하는 사람과 기존 주민들 모두에게 쉽게 전달할 수 있는 친숙함, 오랫동안 지역에 대한 기억을 전달할 수 있는 상징성이 수반되어야 한다(Edo, 2009). 이를 보다 구체적으로 이를 구현하기 위한 사인 디자인에서는 사용자의 시점으로 보게 되는 각도와, 크기, 색채, 재료, 위치, 장소, 디자인 개성과 같은 시인지성, 명확하고 간단한 표현을 통한 가독성, 지역만의 개성과 차별화된 디자인특성, 노약자와 신체장애자들의 시각여건을 고려한 특별한 배려가 요구된다. 이를 그래프로 정리한 연구 모형은 다음과 같다(Figure 2).

국외의 사례조사는 2013년 8월과 12월에 걸쳐 직접 답사를 실시하고 관찰조사를 통해 도심 중심역의 지하철 종합안내사인의 구성과 특성을 정리하는 방법으로 진행하였다. 연구평가 척도는 연구모델로 제시한 Figure 2를 기준으로 진행하였다. 미국과 일본, 유럽의 경우 일찍부터 철도와 같은 대중교통이 발달되었고 그에 따라 보행자들에게 최적의 길안내를 할 수 있는 가독성과 기능성, 심미성, 개성을 기준으로 공공사인 시스템도 발달되었다. 여기에 배리어프리디자인(Barrier Free Design)과 유니버설디자인(Universal Design)의 개념 발달로 장애를 가진 사람이나 노약자 등 모든 사람들에게 편리하고 시각적으로 지역 환경과 조화되면서도 개성적인 공공사인의 개발이 이루어졌다. 이러한 사인은 지역의 특징을 알리면서도

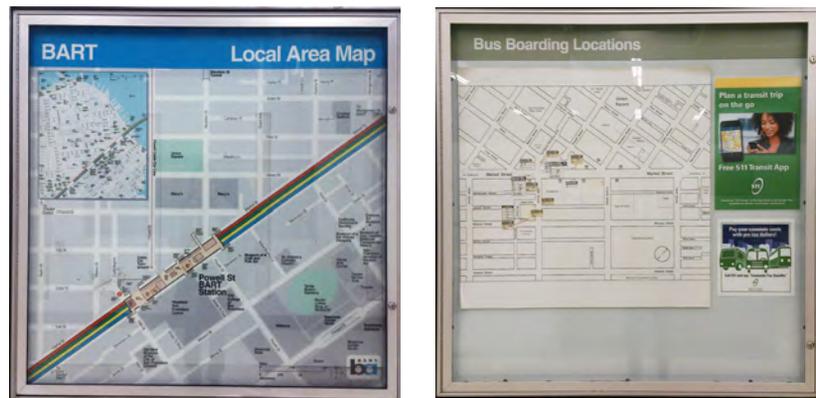
Figure 3 Image of Subway Information Sign in San Francisco BART

이러한 사인은 디자인에서 있어서도 주요 공공청사와 상징적인 건축물, 가로구성 등의 기능이 충실히 구현되어 있었으며, 버스 환승정보와 지역관광 안내 정보 등도 잘 구성되어 있었다. 이는 미국의 도심의 경우 격자형 블록으로 구성되어 있어 효과적인 가로 안내가 용이한 장점의 영향이 크다. 반면, 지하철 내부의 시설과 대피시설 등에 대한 안내 등은 잘 표기되어 있지 못했다. 소재와 서체, 색채 등의 디자인 표현에서도 샌프란시스코의 상징색과 서체 등의 기본적인 구성요소는 갖추고 있었으나, 지역만의 차별화된 개성 반영은 크게 나타나지 않았다. 그럼에도 이동 동선에 대한 명확한 가독성과 관광안내요소, 관광서 표기 등이 명확히 되어 있어 국내의 지하철 공공사인에 비해 가로 안내 기능에서는 명확한 내용 전달이 이루어지고 있었으며, 샌프란시스코의 여타 도심 역사도 비슷한 특징을 가지고 있었다(Figure 3).

미국은 대표적인 대도시인 샌프란시스코 바트(SanFrancisco BART)를 대상으로 진행하였다. 조사의 결과 샌프란시스코의 대다수의 도심 지하철 공공안내사인은 서울과 같이 소재와 디자인에서 큰 차이를 보이지 않았으나, 샌프란시스코 외의 타 도시와는 개성과 가독성 면에서 차이점을 가지고 있었다. 이는 서울 메트로가 대다수 지하철역을 운영하고 있어 지역마다의 차이가 크지 않는 점과는 대조적이라고 할 수 있다.

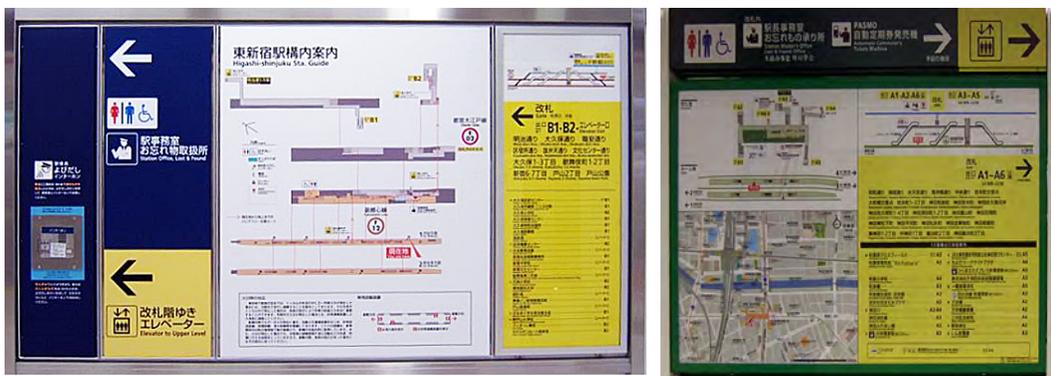
Figure 4 Image of Subway Information Sign in Tokyo JR Line

일본에서는 도쿄의 도심 환승역과 요코하마의 도심 환승역을 대상으로 관찰조사를 진행하였다. 도쿄의 경우 JR 야마노테선 (YAMANOTE Line)을 중심으로 한 환상형 구조로 중심 철로가 구성되어 있는데, 이러한 도심 중심역에서는 내외부의 기본적인 기능성은 충실히 표현되어 있었다. 특히 주변의 위치 안내는 평면도를 정확히 표현하고 주요 시설과 명소에 대한 안내가 정확히 되어 있었고, 영어와 한글, 한자가 표기되어 있어 가독성과 외국인에 대한 배려도 잘 되어 있었다. 대피장소와 주요 편의시설의 안내도 명확히 되어 있었으며, 색채와 서체가 알기 쉽게 잘 구분되어 있어 기능적으로 정보제공이 이루어지고 있었다. 노선에 따른 색채와 외관디자인의 차이는 있지만 반면 각 역마다의 차별화된 개성은 잘 나타나지 않았다 (Figure 4). 최근 개선된 디자인 안에서는 환승안내에서부터 지상목적지까지 알기 쉬운 시인지 시스템의 적용으로 보다 효과적인 정보를 제공하고 있다(Tokyo Metro).

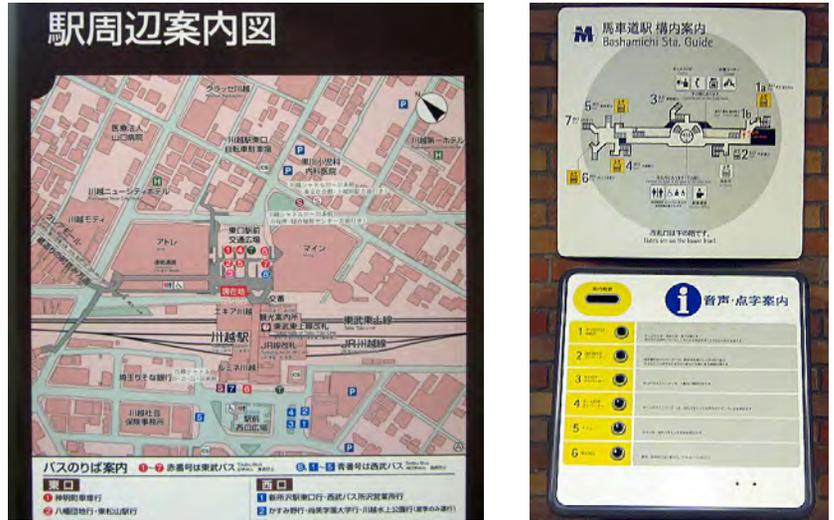
Figure 5 Image of Subway Sign in Yokohama Bashamichi and Kawagoe

반면 요코하마의 도심 주요 역사의 공공안내사인은 각 역마다의 디자인과 통일성을 유지하기 위해 개성적인 구조와 서체, 색채를 적용시키고 있었다. 대표적으로 바사미치 역 (Bashamichi-Station)의 지하역사 공사사인의 경우 벽돌로 이루어진 역사의 색채이미지와 조화되는 색을 적용시키고 소재 위주의 외관 마감과, 단순하게 명확한 출구 및 주요 장소를 안내하고 있었다. 또한 장애인을 위한 음성 안내장치와 점자표기를 디자인에 적용시켜 다양한 사용자를 배려하고 있었다는 점 역시 주목할 만하다. 최근 개선된 그 외의 다른 역사의 공공안내사인에서도 각 역의 건축특성과 조화된 차별화된 디자인을 반영하고 장소의 정체성을 높임과 동시에 색채 구분과 정확한 축적으로 주변에 대한 명확한 장소안내기능을 제공하고 있었다(Figure5).

이상의 결과를 정리하면 미국과 일본의 도심 지하철역의 공공안내사인은 주변 주요장소와 관광명소에 대한 명확한 표기와 함께, 내부 시설의 편리한 이용을 위한 기본적인 안내기능이 충실했다. 특히 요코하마는 역사적 정체성 반영과 함께 다양한 사용자의 이용환경을 배려한 디자인 및 서체, 색채를 통해 국내 지하철역의 공공사인 디자인에 중요한 시사점을 제공한다. 역 주변의 안내에 있어서도 평면도를 정확히 표현하여 가독성을 높이고 주요 공공시설과 상징건축물, 가로 등에 대한 명확한 표기는 국내의 복잡한 지하역사 사인디자인을 고려할 때 면밀한 검토가 필요한 사항이라고 할 수 있다.

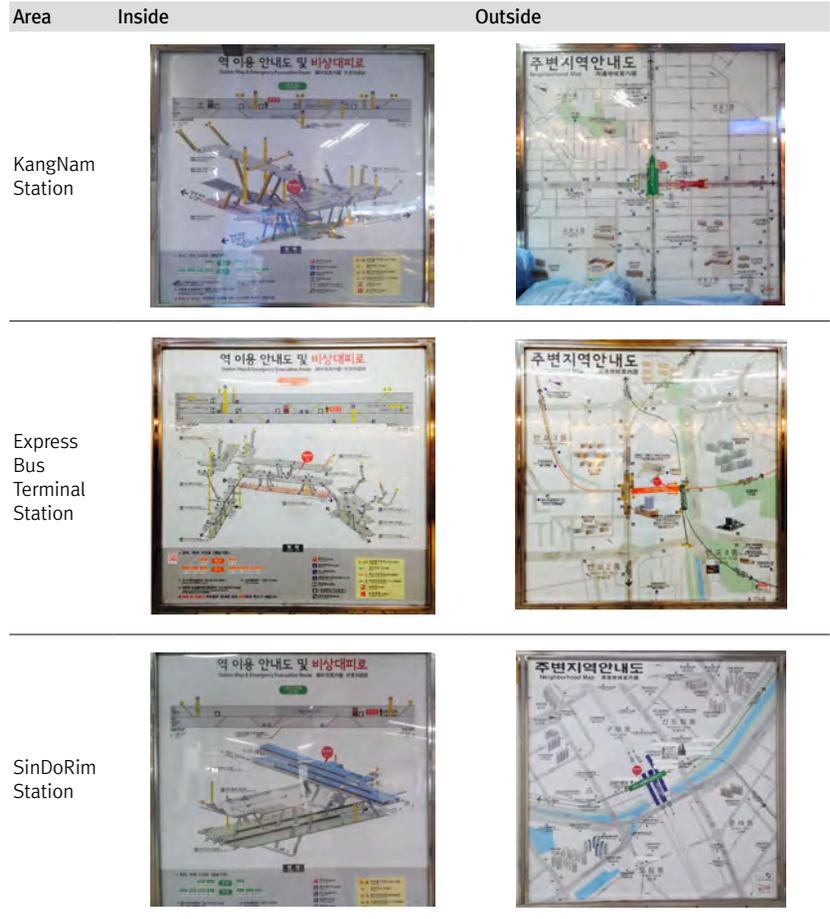
Figure 6 Image of Subway Information Sign

물리적 관찰조사의 결과는 다음과 같다. 우선 세 곳의 조사대상지의 내외부에 대한 종합안내사인에는 외부 공간과 내부 공간의 중요 장소에 대한 설명이 부족하였는데, 특히 외부 공간의 경우 중요한 관공서나 상징적인 건물과 시설물 정보에 대한 설명이 미흡하여 기본적인 안내가 이루어지고 있지 않았다. 현재 표기되어 있는 건물과 시설은 주변 터미널과 아파트, 건물명만 일부 표기되어 있어 지하철역 외부에 대한 위치 및 상황파악이 어렵게 되어 있었으며 아이콘의 표기도 차별화된 디자인이 적용되고 있지 않았다. 내부공간 안내에서도 중요한 장소에 대한 내용이 표기는 되어 있었으나 서체와 아이콘의 구분이 명확하지 않고 지도의 표기방식이 전문가가 보더라도 이해하기 힘든 구조로 이루어져 있었다. 내부 편의시설에 대한 표기도 동일한 서체로 표기되어 있고 서체의 크기가 너무 작아 바로 앞에 접근하여 보기 전에는 파악하기 힘든 상황이었다. 특히 영어는 서체 크기가 너무 작아 인지가 거의 힘든 상태였고 외국인 관광객의 이용이 많은 곳임에도 일본어와 중국어 표기는 되어 있지 않았다. 서체와 색채도 기능에 맞게 구분되어 있지 않고 하나의 서체로 표기되어 있었다.

색채는 장애인 이동통로에 대한 설명은 노란색으로 구분되어 있었으나 비상대피통로와 층간 구분 등의 중요 항목들이 구분되어 있지 않아 비상시 상황안내에 어려운 상태였다. 또한 환승과 통로를 찾기 위한 장소와 장소의 이동경로의 표기가 조감도 형식으로 어렵게 되어

있어 가독성을 높이기 위한 방안이 요구되었다.

장애자를 위한 사용의 배려측면에서도 시각장애인들을 위한 점자 등의 표기는 물론, 음성안내 등의 장치가 없어 일반인 외에는 사용이 힘든 구조로 되어 있었다. 소재는 외부 테두리는 스테인리스로 되어 있고 안내는 시트지에 인쇄형태로 되어 있어 단순하며 깨끗한 상태였으나, 장소의 표기와 수정항목 등은 인쇄한 내용을 그대로 붙이거나 하여 관리상태가 매우 열악한 것으로 판단된다. 소재에서 장소의 특성이나 개성을 찾을 수 있는 부분은 거의 없었다. 특히 개찰구를 나와 주변 장소의 인지에 있어, 강남역과 고속터미널역의 경우 내부의 상가도 복잡하게 혼재되어 있어 출구와 주변 정보의 전달이 매우 중요한 곳임에도, 주변 특색이나 장소가 거의 표기가 되어 있지 않았으며, 관광명소 등의 표기도 없어 외국인과의 대인 지역 홍보 및 안내 기능이 매우 열악하였다. 전체적인 델파이 분석결과를 Table 3에, 대상 안내사인의 현황사진을 Figure 6에 나타냈다.

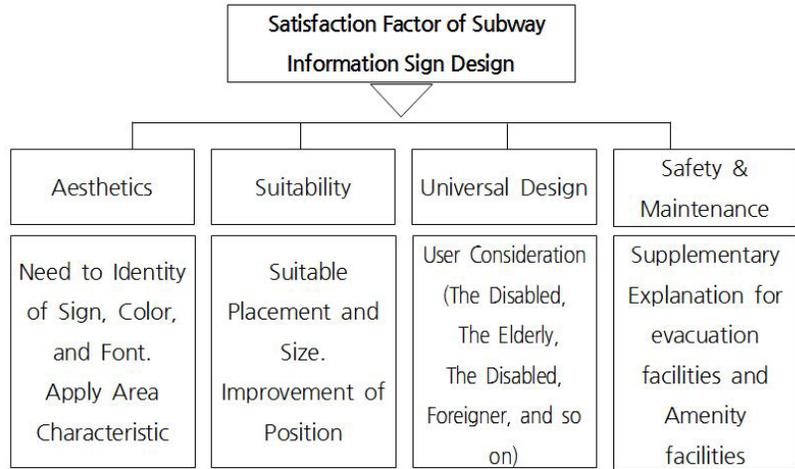
Figure 7 Results of Factor Analysis

이상의 요인분석을 통해 진행된 분석결과를 바탕으로 공공사인 디자인의 개선요소를 다이어그램으로 정리하면 다음과 같다(Figure 7).

넷째, 안내사인 디자인에 영향을 미치는 중요 요소에 대한 요인분석 결과, 현재의 지하철 공공사인에서 색채와 글씨, 그림의 효과적인 사용과 같은 가독성과 심미적 요인의 개선이 가장 중요한 것으로 나타났고, 사인의 크기와 높이, 위치 등과 같은 기능성도 중요한 요소로 정리되었다. 다음 요인으로는 노약자, 임신부, 장애인과 같은 신체약자 등에 대한 배려로 나타났고, 비상대비시설과 관리상태 등의 안전과 유지관리도 중요 요인으로 나타났다. 이상의 결과를 정리하면, 지하철은 국내 대중교통에서 가장 높은 비중을 차지하고 있는 이동수단으로서 다양한 사용자를 위한 보다 효과적인 디자인 개선이 필수적이며, 여기서 심미적인 부분은 물론 장소의 개성적인 이미지전달과 장소의 활성화, 안전확보 측면에서도 중요한 기능을 요구된다는 점을 고려할 때 현재의 안내사인은 사용자를 고려한 근본적인 디자인 개선이 요구된다고 할 수 있다. 또한 해외 관광객의 증가와 다문화사회로 확대 등을 고려할 때, 영어와 한자 등의 외국어 병행표기는 물론, 사회의 신체약자를 위한 청각과 촉각 등의 활용한 다양한 정보제공 방법도 지속적으로 개발되어야 할 것으로 판단된다.
