An Improvement Plan for Directional Signs at Interchange Stations Using Service Design Process and User Behavioral Pattern Analysis: Suwon Station

Gyu-Ryung Park^{1*}, Sung-Uk Jo²

¹Department of Urban Space Research Public Service Design, Research Fellow, Ph.D of Design, Suwon Research Institute, Suwon, Korea

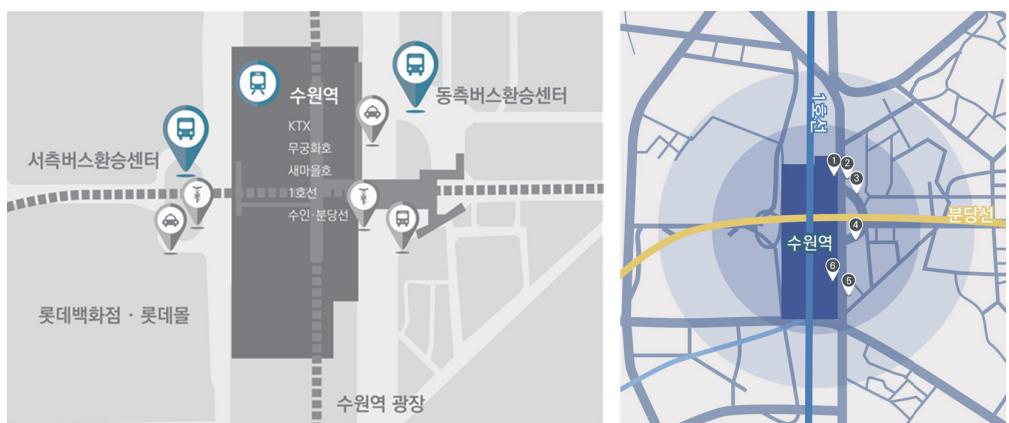
Figure 2 Traffic around Suwon Station

수원역은 국내 7개의 주요역 중 하나이며 1일 방문객이 14만 명이 넘는 경기 남부의 교통의 요충지이다(Korail, 2019). 현재는 KTX, ITX-새마을호, 무궁화호가 정착하고, 도시고속철도 1호선과 수인분당선이 정차하며, 역사를 중심으로 동측버스환승센터, 서측버스환승센터를 통해 시내버스, 시외버스, 광역버스, 공항리무진이 운행되는 주요 환승역이다(Figure 2). 민자역사로 2003년 준공하고, 대형 매장(AK)이 입점하면서 복합문화공간으로 발전하였고 2012년 KTX, 2013년 분당선, 2017년 서측환승센터, 2020년 수인·분당선이 차례로 개통하였다.

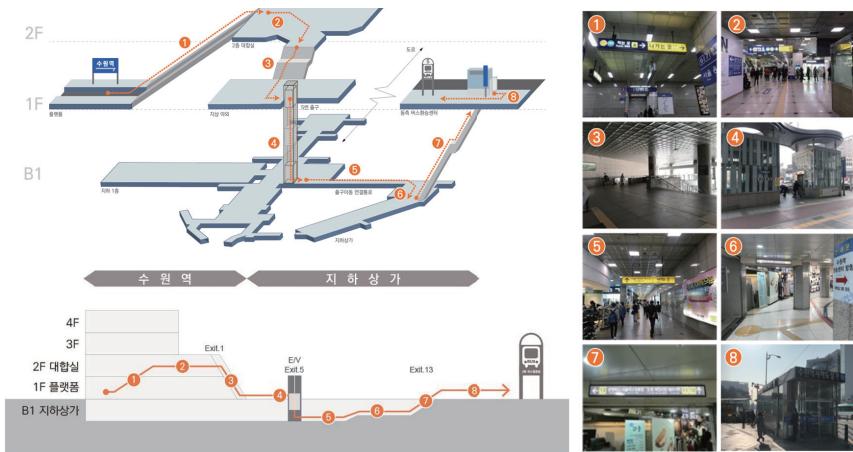
Figure 3 Direction from the train platform to the East Bus Transfer Center

수원시 기본 통계자료(Suwon, 2018)에 따르면 수원역은 2018년 기준 연간 여객 승·하차 인원이 약 2,600만 명으로 수원시를 지나는 철도역의 승·하차 인원수 중 절반을 차지할 만큼 많은 이용자가 이용하는 역이다. Figure 1에서 보이는 동측환승센터는 6개의 버스 환승센터가 운영되는데, 이 중 수원역 도로 건너 3번 정류장은 56개 노선과 시간당 296대의 버스가 운영되어 이용자가 집중되어 있다(Kim, 2017). 그러나 기차에 내려 환승하고자 하는 이용자들이 해당 정류장까지의 공간 속 길 찾기 여정인 Figure 3을 보면 다음과 같은 문제점을 확인할 수 있었다. 본 연구에서는 역사 안내 표지판에만 의지하여 길 찾기를 실시하였을 때로 경로를 한정하여 보면, ①기차플랫폼(지상 1층)→②대합실(지상 2층)→③1번 출구→④5번 출구(지상 1층)→⑤출구 이동 연결통로(지하 1층)→⑥지하상가(지하 1층)→⑦13번 출구(지상 1층)→⑧3번 버스정류장 순으로 이동 동선이 이루어진다. 공간 내·외부를 거쳐 1층, 2층, 지하층을 오가는 긴 경로와 시간이 길 찾기 과정에서 큰 어려움을 주는 모습을 볼 수 있었다. 또한, 이동 과정에서 복잡한 길 찾기 과정을 도와주는 안내 표지판의 역할이 잘 이루어지지 않아 많은 불편함을 겪는 상황이 발생했다. 따라서 본 연구에서는 수원역 길 찾기 경로 중 어려움 및 해결 수요가 가장 많다고 보이는 위 경로를 중점적으로 분석하고 이에 따른 디자인 개선안을 제안하고자 한다.

안내표지는 공간 안내 유형에 따라 수원역, 탑승구, 출구, 편의시설, 역사주변시설, 역사 전체, 디지털 안내로 분류하였다. 설치유형에 따라서는 달대형, 돌출형, 폴형, 부착형(기둥·벽면), 키오스크, 인포메이션, 스탠드 형태로 분류했으며, 조사 시점에서 2층에 총 93개, 지하 1층에 86개로 확인되었다. Figure 3의 보행 동선을 도면상에 표시하면 Figure 4와 같다.

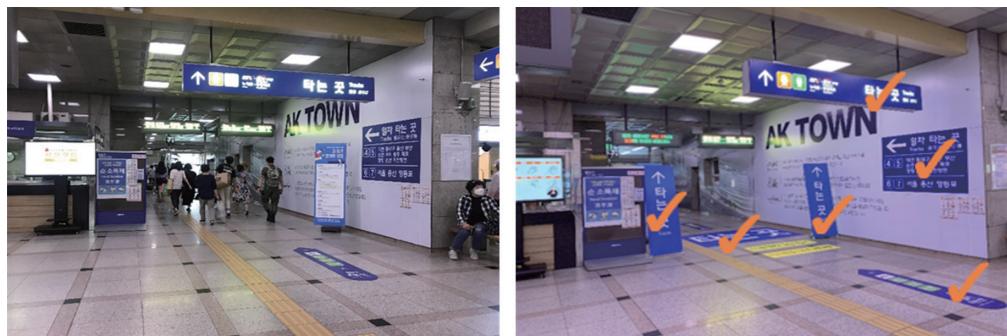
Figure 5 Filmed in March 2020(left) and September, 2020(right)

수원역을 처음 방문한 이용자 대다수는 수원 역사 안을 헤매는 경험을 하게 된다. 다른 역사 대비 수원역사는 복잡한 역 구조와 안내표지가 과다하게 부착되어 있어 필요한 정보의 인지를 방해한다(Korail, 2019). Figure 5에서 보듯이 2020년 3월 기차플랫폼 출입구를 촬영한 사진에서 볼 수 있듯 이미 복잡한 안내표지 환경이, 9월 시점에서 더욱 복잡해져 이용자의 혼란을 가중시키고 있는 모습을 볼 수 있었다.

이용자에게는 좀 더 편리한 보행 환경 속에서 역사를 이용하는 것이 가장 큰 목적이다. 그러나 길 찾기 과정상 지상과 지하, 내·외부에서 필요 지점에 안내표지가 연계되지 않거나, 공간구조나 승강기와 같은 편의시설 부족으로 어려움이 많다. 동선 문의에 대한 연령대는 대부분 50·60대 이상인데, 수원역은 모든 연령대에서 출구 관련 문의가 발생하고 이용자 민원이 23개 항목 중 16개(타는 곳·방면 안내·환승 안내·나가는 곳·출입구·호차 번호·화장실·엘리베이터·에스컬레이터·주변 시설·자동 발매기·전광판 위치·종합안내판·노선 안내도·안내 부스·대기실)의 항목에서 발생하였다(Korail, 2019). 이러한 민원 처리의 결과가 Figure 5와 같은 일차원적인 형태로 해결되어 왔는데 이는 오히려 또 다른 문제를 발생하는 등 근본적인 해결책이 될 수 없었다.

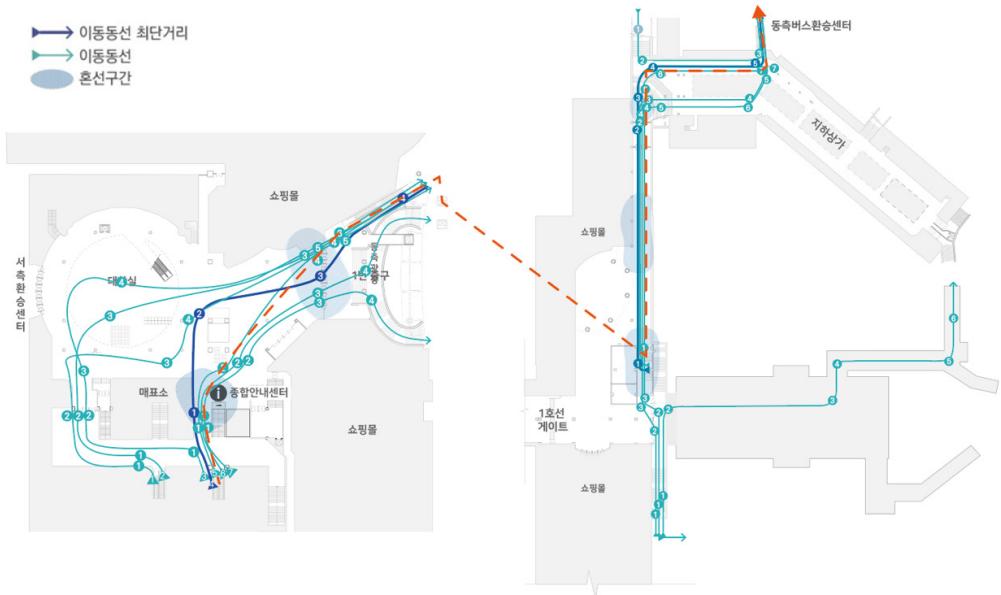
Figure 6 User's movement range and movement

수원역 이용자의 유형 중 본 연구에서 세부적으로 살펴볼 동측버스환승센터로의 길 찾기 구간을 실험 대상지로 설정하였다. 실험에 앞서 이용자 동선 사례를 조사하여 Figure 6과 같이 작성하였고, 다섯 개의 혼선 구간이 있음을 확인하였다. 실험연구를 위해 선정한 구간의 현상 및 문제에 대해 이해하고, 핵심 문제점 외에 부가적인 문제점도 발견하기 위해 전체적인 이동 동선에 따른 이미지와 분석 내용을 Table 2에서 혼선 구간과 함께 정리하였다. 수원역에 도착하는 지점을 시작점으로 동측버스환승센터로 갈 수 있는 11~13번에 대한 출구 안내가 미흡하였고, 지도 앱에서도 검색이 되지 않았다. 입간판 안내도 출구 근처로 이동한 후 정면에서만 확인이 가능하여 보행 과정 간에 정보 획득이 힘든 경향이 있었다.

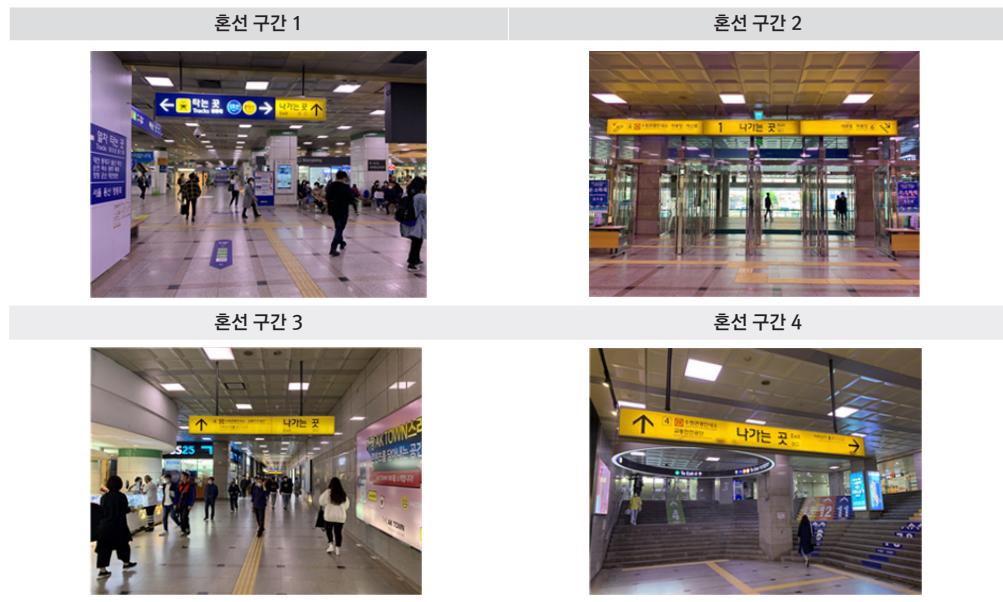
Table 3 Confused section image for data analysis

ETG 장비는 착용자의 주시 데이터를 획득할 수 있는 장치이다. 실험 시작에 앞서 개인마다 주시의 특성이 다른 것을 교정하기 위한 테스트를 거친 후 실험을 진행하면 미션 중에 사용자의 시선 데이터가 쌓이게 된다. 데이터 분석은 혼선 구간 다섯 곳 중 Table 3과 같이 혼선구간 1·2·3·5 총 네 곳을 대상으로 실시하였다. 혼선 구간 4는 안내표지의 크기가 작아 인식은 어려웠으나 주행 방향은 일치하여 안내표지 추가 설치만으로 해결이 가능하여 제외하였다. 또한, 연구자는 이용 행태 분석을 위해 여정을 녹화하고 기록하였다.

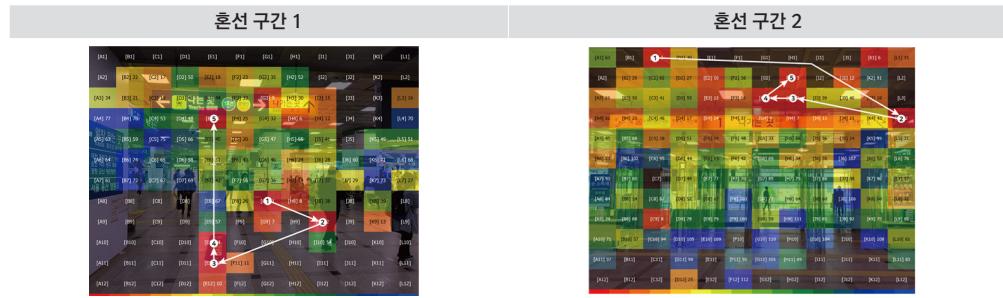
Table 4 Gridded AOIs : Sequence Analysis

각 구간별 이미지는 Gridded AOIs²⁾ 분석³⁾을 실시하였다. 이는 자극물인 이미지를 격자로 나눈 뒤, 주시시간(dwell time)과 시선이동순서(sequence)등의 분석이 가능하다. 본 연구에서는 Sequence 분석을 통해 이용자의 시선이 정보 획득을 위한 안내표지판 주시에서 어떤 식으로 이동하였는지를 중점적으로 살펴보았다. 정리한 내용은 Table 4와 같다.

바닥 공간에서 주시가 시작되어 달대형 안내표지로 시선이 이동되고 가장 많이 주시한 시선은 좌측의 벽면 안내표지의 정보를 인지하려고 하는 것으로 나타남

상부의 달대형 안내표지에서 시선이 가장 오래 머물면서 정보 인지의 시간이 지속되는 것으로 분석되며, 시선의 이동은 상부의 천장 쪽에서 시작된 것으로 나타남

이용자들은 달대형 안내표지를 주로 먼저 확인하였다. 목적지로 가는 길 찾기 과정에서 안내표지에서 얻을 수 있는 정보가 없는 경우에는 시선이 분산되었다. 혼선 구간 2에서 길이가 긴 달대형 안내표지에서는 또 다른 정보가 있는지 좌우로 길게 시선이 이동하였다. 또한, 혼선 구간 3과 4에서는 정보 안내가 있음에도 불구하고 커다란 광고나 각기 다른 안내표지 등에 시선이 복잡하게 얹히는 것으로 보아 보행 과정에서 혼잡한 안내 사인은 오히려 불필요한 시선 이동을 초래할 수 있다는 점을 알 수 있었다. 이를 통해, 현재, 혼선 구간에서 안내 표지판들의 역할이 제대로 작용되는지에 대한 정량적 평가와 안내 사인의 경우 정확한 시선 처리 및 정보 획득을 위해 길 찾기상에서의 안내 정보 추가 및 명료한 표지판 디자인이 필요하다는 점을 확인할 수 있었다.

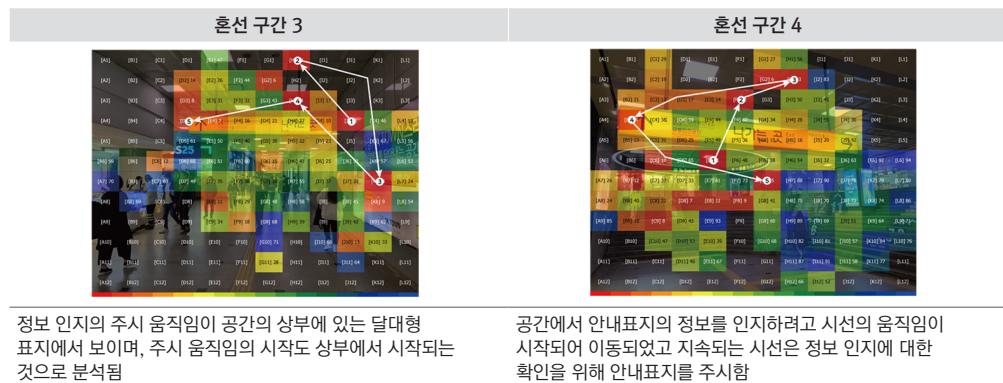
정보 인지의 주시 움직임이 공간의 상부에 있는 달대형 표지에서 보이며, 주시 움직임의 시작도 상부에서 시작되는 것으로 분석됨

간 공간에서 안내표지의 정보를 인지하려고 시선의 움직임이 시작되어 이동되었고 지속되는 시선은 정보 인지에 대한 확인을 위해 안내표지를 주시함

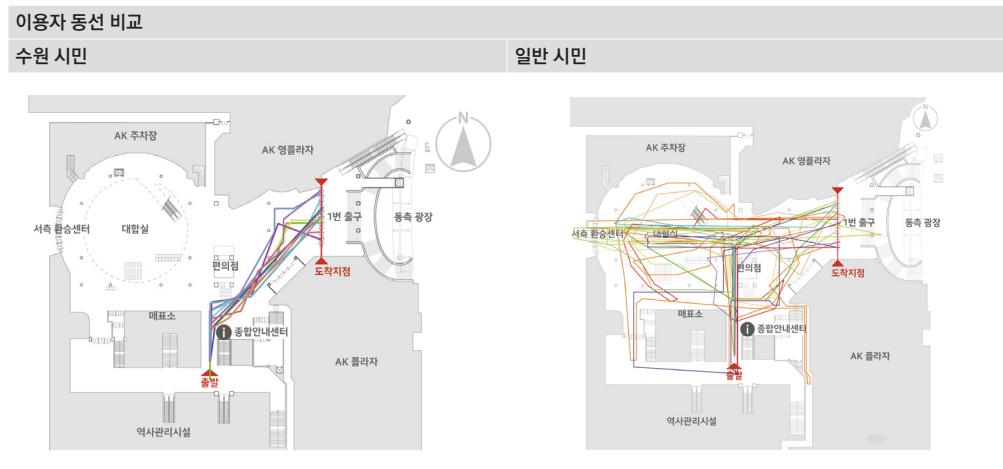
Table 5 Comparison of user movement

수원 시민과 일반 시민을 대상으로 이동 경로 분석을 진행해본 결과, Table 5와 같이 안내 정보가 존재하지 않는 지상 2층 공간에서 확연하게 실험 대상지에 익숙한 수원 시민이 모든 동선에서 짧은 거리를 이동하여 시간 소모를 적게 하는 것으로 나타났다. 이동 거리를 비교하면, Table 6과 같이 지상에서는 일반 시민이 137m를 더 이동한 것으로, 지하 1층에서는 일반시민이 56.2m를 더 이동한 것으로 나타났다. 이는 지상 2층에서 일반 시민의 이동 거리가 지하 1층에서와 달리 평균적으로 2배 이상의 차이를 보였다는 것을 알 수 있었다.

즉, 익숙하지 않은 첫 방문자의 보행 환경을 저해하는 요소 중 충분하지 않은 안내 정보가 길 찾기 과정에서 가장 크다는 점을 동선 길이를 통해 정량적으로 분석하였다. 앞서 다뤘던 조사 및 분석결과를 종합적으로 보았을 때 수원역에서 가장 부족한 부분은 동선의 결정이 이루어지는 갈림길 혹은 공간 전환의 지점에서 방향의 결정을 유도하거나 지원할 만한 정보를 가진 안내표지가 부족했다는 점을 확인할 수 있었다. 또한, 정보가 정확히 파악되지 않았거나 헷갈릴 만한 요소가 있다면 주변을 살펴보며 시간이 늘어날 수도 있고 헛걸음을 유발하기도 하는 것을 알 수 있었다. 이러한 점을 토대로 적절한 안내표지판 배치 수원역 보행자들의 길 찾기를 도와줄 수 있도록 안내표지 디자인을 개선할 수 있었다.

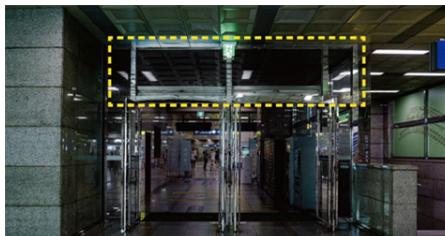
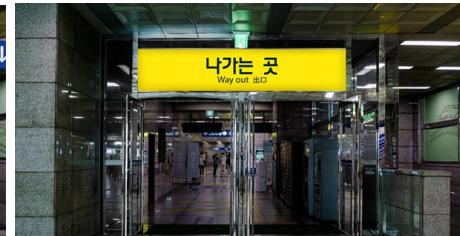
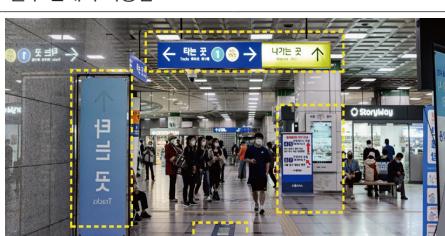
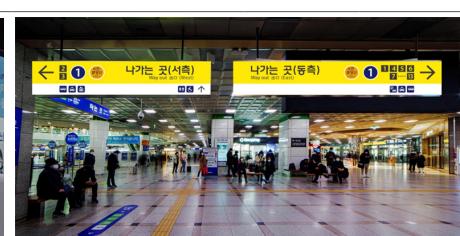
Table 7 Comparison of space status and design improvement plans

수원역에는 버스환승센터가 양방향 출구에 존재하나 방향에 대한 안내가 없어 인지가 어려움. 첫 도착 시 필요한 출구, 편의시설 등의 정보 기재, 추가 안내표지판으로 인한 혼선 초래, 주요 정보의 집중으로 직관적인 인지 향상 필요. 코레일디자인 사례에 따르면 KTX광명역은 양방향 출구의 방향을 도형디자인 안에 넣어서 안내를 하였음. 하지만 수원역은 수인·분당선, 1호선이 원형 디자인이라 같은 형태로 도입하면 혼용될 수 있어 연구자가 한글 표기 방식으로 동·서측 표기를 추가함

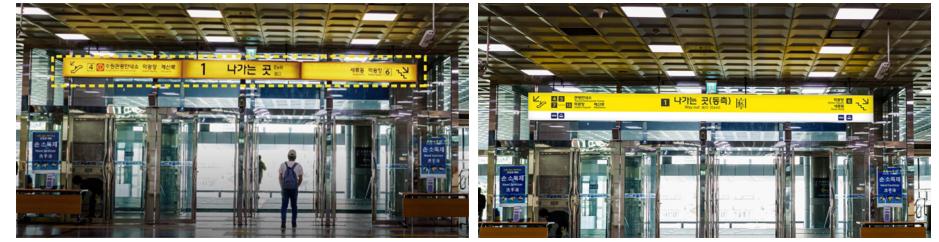
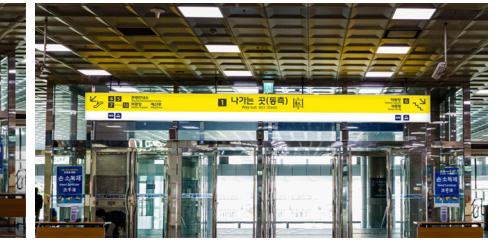
1번
출입구
내부

동일한 출구 정보임에도 위계가 존재, 1,4,5번 출입구 외 7~13출입구에 대한 안내 부재, 동측버스환승센터 및 택시 환승
안내 부재, 출구 시설(계단, 엘리베이터, 에스컬레이터) 일부만 표기, 교통약자에 대한 이용 안내 부재

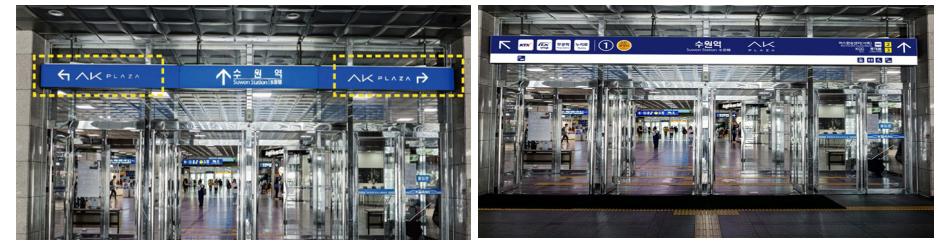
1번
출입구
외부

좌·우 모두 특정 쇼핑몰 안내만 하고 있어 이용자의 혼란, 지하철, 버스, 기차 등의 교통 환승 경로에 대한 안내 필요, 역사
내부를 통한 출구 및 주요 시설에 대한 안내 부재

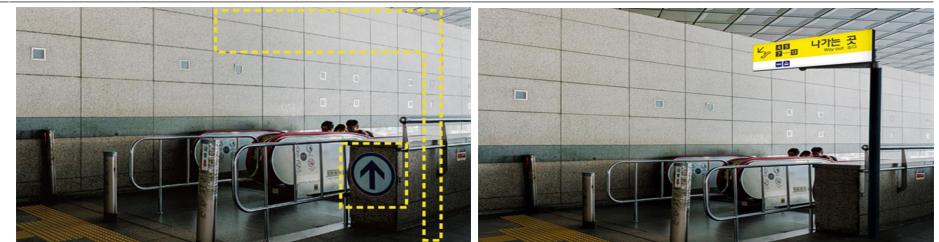
1번
출입구
에스컬
레이터
상부

에스컬레이터 이용 후 위치한 주요 시설(버스정류장, 택시 승강장 등)의 정보 부족, 이용자 배려하지 않은 정보 안내로
길을 잃음, 안내 부재로 민원 발생

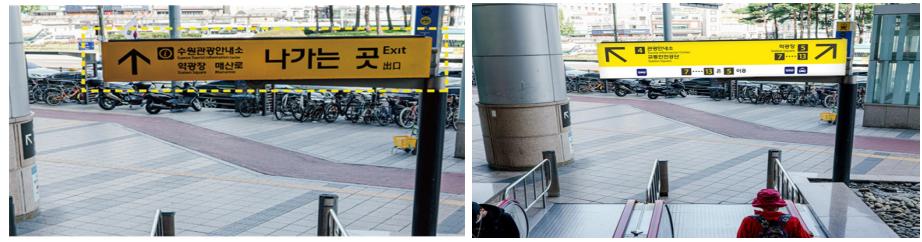
1번
출입구
에스컬
레이터
하부

출구 통과 후 주변 환경에 대한 안내가 없어 정보의 오해 발생, 연계되는 출구에 대한 안내 부재로 혼란 발생 지하로 이동하는 경로에 대한 안내가 직관적이지 않음

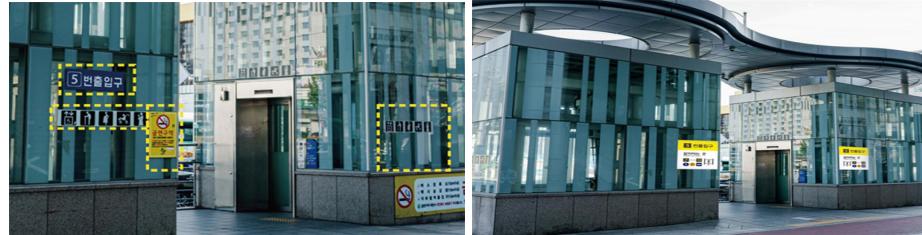
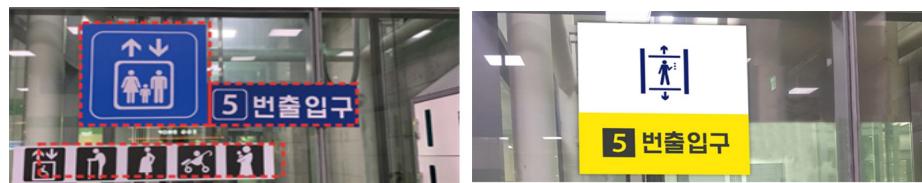
5번
출입구
승강기
측면
(지상,
지하)

광장 앞 횡단보도가 없어 지하를 통해 이동할 수 있는 통로, 교통약자를 배려한 안내 문구가 있으나 일반인들이 주로 이용

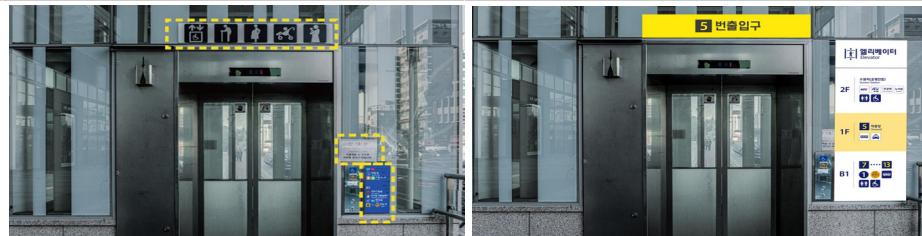
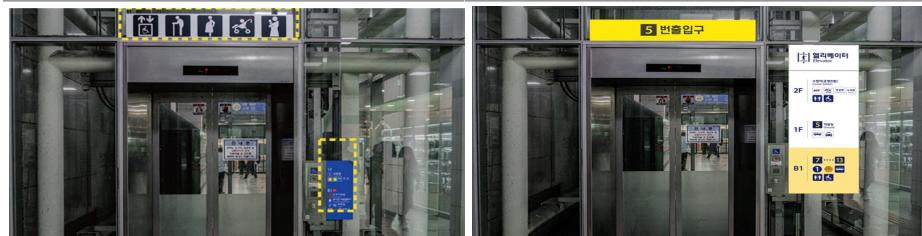
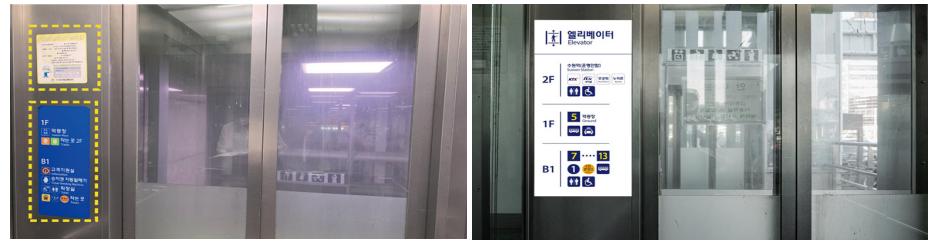
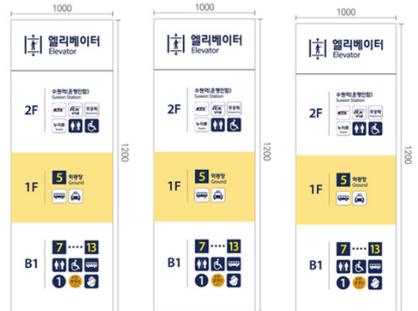
5번
출입구
승강기
정면
(지상,
지하)

나가는 곳에 대한 인지가 어려움, 기본적인 정보가 담긴 안내표지로 현재 이용객의 위치 인지도 향상, 멀리서도 볼 수 있는 직관적으로 식별 가능한 안내표지 적용. 엘리베이터와 연계되는 층별 경로 안내 지하철 이용 후 교통 환승을 위한 안내. 층 위치를 직관적으로 볼 수 있는 디자인 개선. 내부의 경우 철제(회색)와 어울리지 않는 원색의 파란색으로 부조화 및 눈에 피로감 유발. 하얀 바탕에 원색으로 정보를 써주어 해소

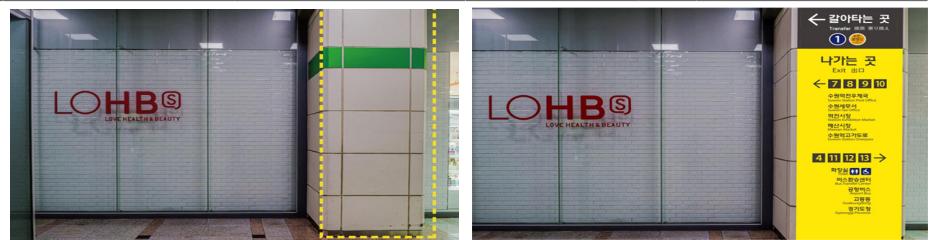
엘리베이터 하차 후 보이는 정면에 사인의 부재로 방향 인지 불가, 다양한 주요 경로 안내를 통한 스트레스 감소 필요

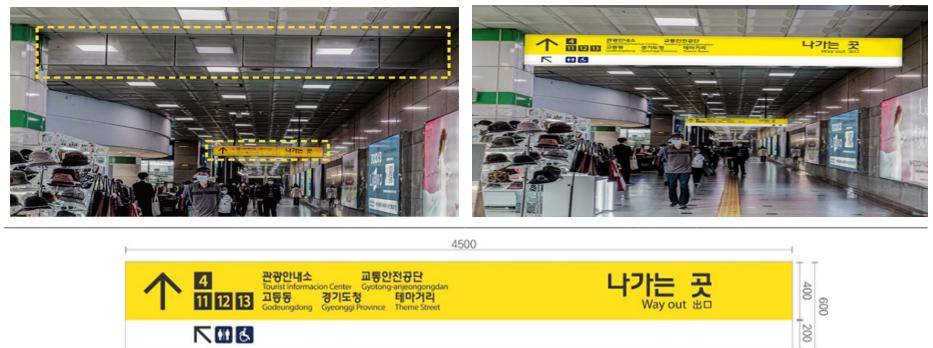
멀리 안내표지가 있으나, 많은 사람들이 지나가고, 주변 광고물, 간판으로 인해 안내표지가 잘 보이지 않음, 바로 옆 화장실이 기둥과 판매대 등에 가려져 인지가 어려움

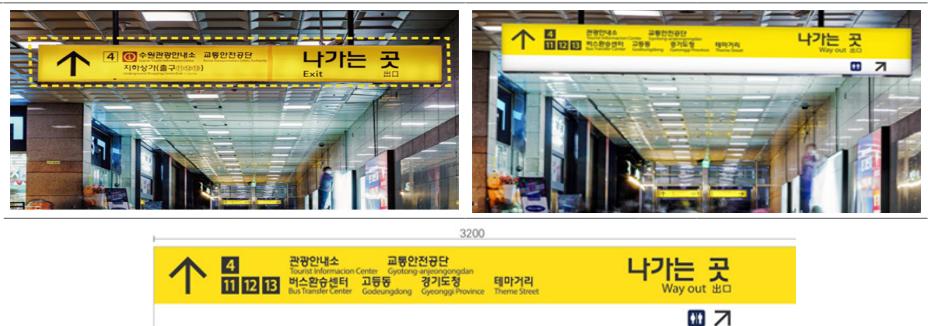
지하통로 안내표지 간격이 넓어 불필요한 이동 발생, 이용자에게 중요도가 같은 지하상가 출구와 역사 안내 크기를 차별화 하다 보니 가독성이 떨어짐, 바로 옆 화장실이 기둥과 판매대 등으로 인해 인지가 어려움

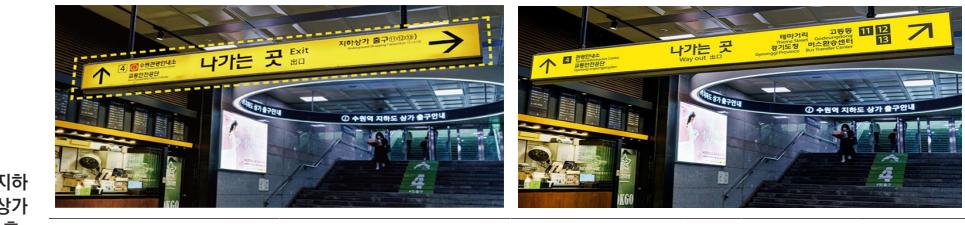
지하
상가
출구

지하상가 출구를 통해 갈 수 있는 동측버스환승센터, 공항버스 등의 안내 방향 필요, 지하상가 내에 위치한 화장실 등의 편의시설에 대한 안내 부재

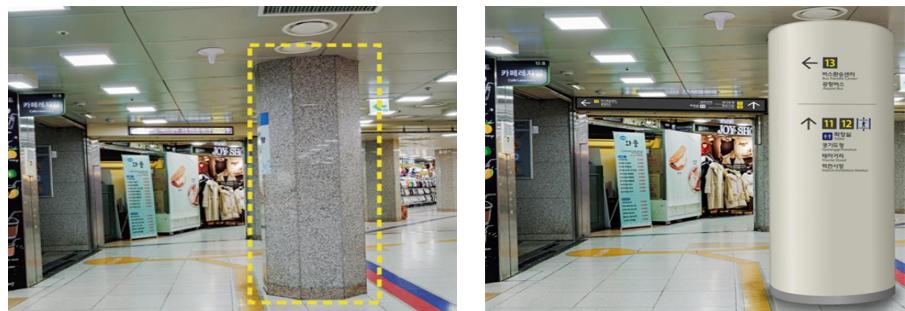
지하
상가

출구를 통해 갈 수 있는 거점 안내 부족, 기둥이 출구 안내표지를 가리고 있어 보이지 않음, 기둥에 안내표지를 부착

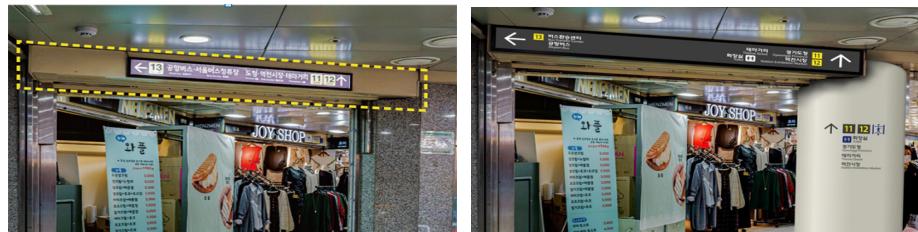
13번
출입구

적절한 크기와 배치를 통해 직관적인 인지가 가능하도록 함, 현재 안내표지의 경우 설치한 지 오래되었거나, 컬러, 재질 등이 바로 인지하기 어려움, 상점 등의 사인물과 정보의 위계 및 순서 고려
