A Study on the Situation of Jung-District's Underused Underground for Pedestrians

Abstract

Keywords Jung-Gu, Underground Passage, Amenity

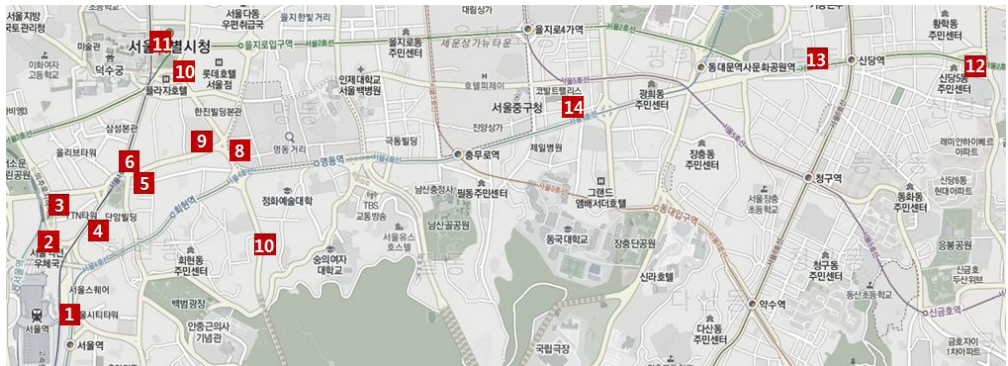
중구지역에 위치하여 인간을 위한 지하보행로로만 활용되는 곳은 총 14군데이다. 이 중 염천, 남대문5가, 신당5동, 광희문은 재개발에 의해 일부 철거되거나 상공간의 통행로로 이용되고 있었다. 또한 소공동의 경우 인근 지하상가로 진입하는 방풍실의 역할로 남아있었다.

Figure 3 중구 지하보행로 위치

본 연구는 서울시 GIS 포털 시스템을 토대로 현장을 직접 조사, 관찰하였다. 기간은 2013년 9월부터 10월까지 총 4차례에 낮/밤 모두 진행하였다. 또한 지하보행로 면적은 서울시 통계자료에 의해 1단계는 0~270㎡, 2단계는 270~430㎡, 3단계는 430~650㎡, 4단계는 650~1,000㎡, 5단계는 1,000~2,500㎡로 나누었다.
